Классификация дефектов фасадов

Дефекты, возникающие при проектировании и строительстве фасадов зданий с системами наружного утепления, их классификация и последствия

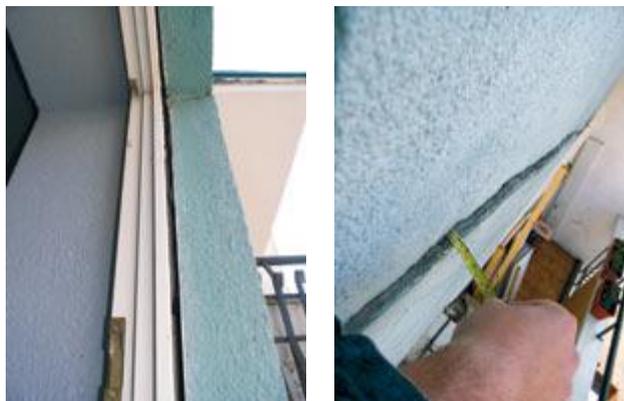
Фото 1, 2

Фото 1, 2. Система наружного утепления с тонким штукатурным слоем. При проведении обследования было выявлено полное отсутствие (!) клеевого слоя между утеплителем и наружной стеной-основой. Толщина защитно-декоративного (штукатурного) слоя достигает 20–25 мм (справочно: максимально допустимая толщина слоя на локальных участках при условии двойного армирования не может превышать 10 мм). Вышеперечисленные дефекты привели к тому, что спустя 2 года с начала эксплуатации система фактически начала «отслаиваться» от поверхности наружной стены-основы. В обозримом будущем можно ожидать обрушения фрагментов системы площадью до 15–20 кв. м.

Согласно приведенной выше классификации, данные дефекты можно причислить к дефектам, возникшим на стадии монтажа и приведшим к недопустимому техническому состоянию системы, требующему немедленного демонтажа.

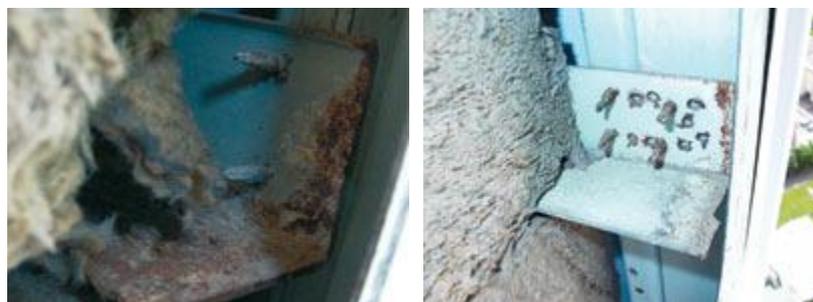
Фото 3, 4

Фото 3, 4. Навесная фасадная система с воздушным зазором и облицовочным слоем из фиброцементных плит. При монтаже плит облицовки в качестве инструмента для закручивания саморезов использовались дрели, не имеющие ограничителя затягивающего усилия, со скоростью вращения 3 000–5 000 об./мин. В результате этого было повреждено оцинкованное покрытие самонарезающих винтов крепления, и спустя менее чем 1,5 года наблюдается интенсивное развитие коррозии.

В отдельных местах из-за многократного прокручивания резьбы саморезов не обеспечено надежное крепление плит к направляющим. Данный дефект был отмечен на высоте более 50 м от уровня земли, т. е. в местах, находящихся под воздействием высоких знакопеременных (пульсационных) ветровых нагрузок. В отдельных точках крепления плит облицовки это привело к частичной или полной потере прочности. Из-за отсутствия антикоррозионной обработки направляющих в местах подрезки также наблюдается развитие процессов коррозии направляющих.

Все вышеперечисленные дефекты в конечном счете оказались причиной выпадения фиброцементной плиты облицовки, а в ближайшем будущем это может приобрести лавинообразный характер и превратиться в смертоносный «листопад».

Согласно приведенной выше классификации, данные дефекты можно причислить к дефектам, возникшим на стадии монтажа и приведшим к недопустимому техническому состоянию системы, требующему немедленной замены крепежных элементов и направляющих.

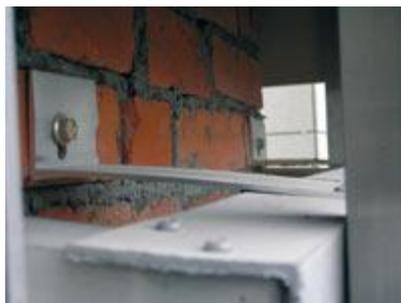
Фото 5

Фото 5, 6. Навесная фасадная система с воздушным зазором и облицовочным слоем из керамогранитных плит. В процессе проектирования была изменена типовая расчетная схема. В результате этого под воздействием веса плит облицовки произошел отгиб горизонтальной полки несущего кронштейна (фото 5). Дополнительно к этому вследствие изменения геометрии каркаса системы керамогранитные плиты на торцах пилластр сместились относительно несущего каркаса и кляммеров крепления (фото 6). В совокупности с воздействием знакопеременных (пульсационных) ветровых нагрузок скорое начало выпадения плит облицовки (весом около 30 кг каждая) не кажется просто угрозой.

Согласно приведенной выше классификации, данный дефект можно отнести к дефектам, возникшим на стадии проектирования и приведшим к недопустимому техническому состоянию системы, требующему немедленного демонтажа.
